PASIENES KLOSTERA ARHITEKTŪRAS PĒDĒJIE PĒTĪJUMI

Ilmārs Dirveiks

Atslēgas vārdi: *klosteris, sienu gleznojums, dominikāņi, velves*

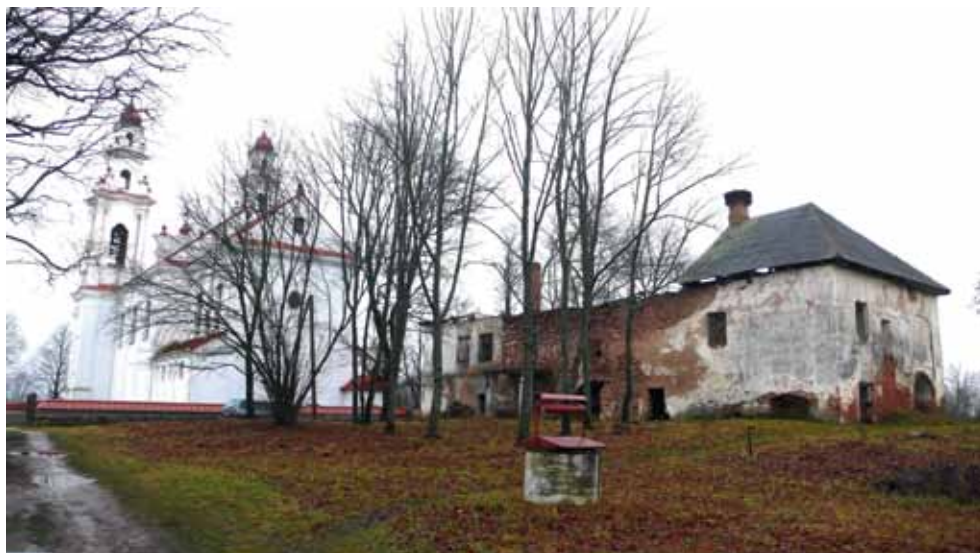
1. att. Pasienes baznīca un klostera ēka 2010. g. rudenī. Autora foto

Klostera ēkas pašreizējais ārējais izskats paviršam vērotājam neliecina par mākslinieciskām vērtībām. No 18. gs. celtajām klostera daļām vienīgais atlikušais ziemeļu korpus ir pamests un atrodas pakāpeniskā degradācijas un sabrukšanas stadijā (1. att.). Pusslīdz labā tehniskā stāvoklī ir tā austrumu gals, ko sedz 20. gs. jumta konstrukcija, bet rietumu gala telpas izdegušas 20. gs. beigās. Iespēja 2010. un 2011. g. mijā iepazīt Pasienes klostera daļas arhitektūru pētniekiem sagādāja patīkamus pārsteigumus un lika pārvērtēt visa apbūves ansambļa telpiskās un mākslinieciskās kvalitātes, kas veidojušās garā un komplicētā vēsturisko peripetiju ceļā².

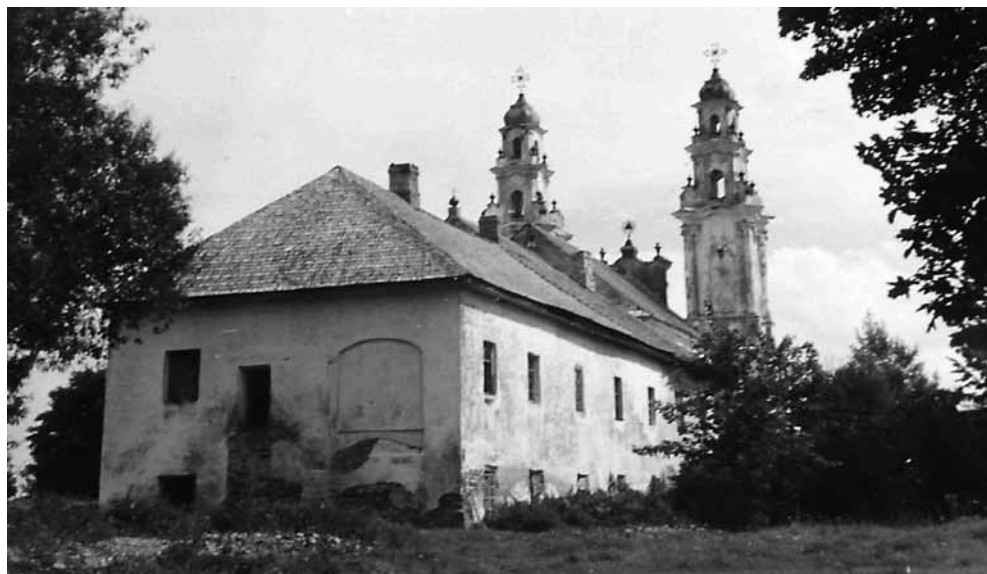
3. att. Skats uz daļēji apdzīvoto kādreizējo klostera ēku no ZA puses 1949. g. VKPAI PDC Inv. Nr. 3682. J. Vasiļeva foto

No Pasiēnes klosterā ēkas saglabājies divstāvu ziemeļu korpus un tajā atrodama informācija par visiem pārbūvju etapiem (3. att.). Klosterā ēkām raksturīga pakāpeniska būvniecības gaita, mūrī paredzot savienojumu vietas ar katru nākamo daļu. Spriežot pēc tām un fakta, ka tieši ziemeļu korpusā bijušas dzīvojamās istabas (celles) un ateju piebūve, secināms, ka saglabājusies ēka savulaik ir celta kā pirmā.

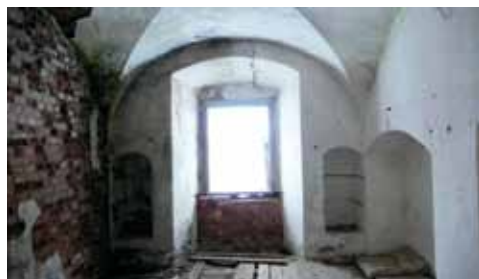
4. att. Kloštera otrā stāva celles sienas ar nišām. 2011. Autora foto

Lielākoties pirmā un otrā stāva istabām ir līdzīgs telpiskais risinājums. Katrā istabā (cellē) bijusi atsevišķa krāsns, kas kurināta no gaitenā. Blakus esošo istabu krāsnis grupētas pie vienas starpsienas, lai pieslēgtu vienam dūmenim. Istabu sienās ir nelielas nišas, kurās konstatējamas plauktu vietas. Lielākā niša — mantu glabāšanai izveidota virs durvju aillas kā platu dēļu plaukts. Arī starpsienās ir platas ar segmentveida arkām pārsegta nišas (4. att.). 19. gs. sākumā aprakstā istabās minētas „podīņu” krāsnis, bet virtuvē — ķieģeļu krāsns.

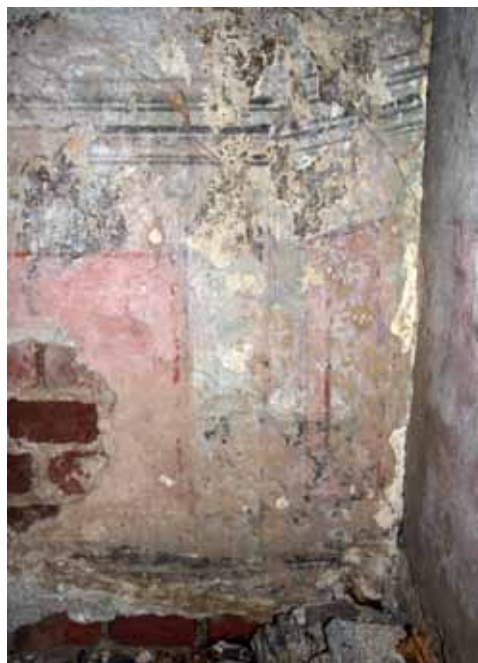
6. att. 18. gs. beigu dekoratīva t.s. trompe l'oeil gleznojums, imitējot sienas nišu. 2011

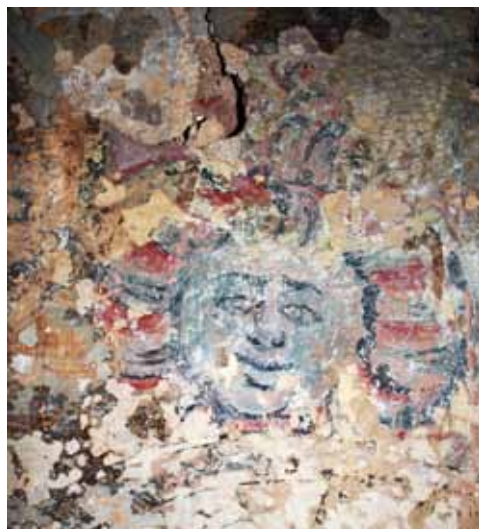
7. att. 18. gs. beigu dekoratīva gleznojuma fragments: Pulksteņa ciparnīca. 2011
Visi autora foto

Abās pretējās sānu sienās vidusdaļā, plaknē starp nišām bijis gleznots pulkstenis ar ciparnīcas iekšējā aplī romiešu cipariem apzīmētām stundām, bet ārējā aplī ar arābu cipariem norādītām minūtēm (7. att.). Vienas sienas kompozīcijā virs pulksteņa ciparnīcas gleznota saules ripa ar smaidošas sejas vaibstiem. Apaļo seju ietver sārti zilu staru vainags, kas asociējas arī ar cilvēka galvassegu vai kuplu frizūru (8. att.). Simboliski pulkstenis nozīmē dzīves ritējumu un diennakts maiņu

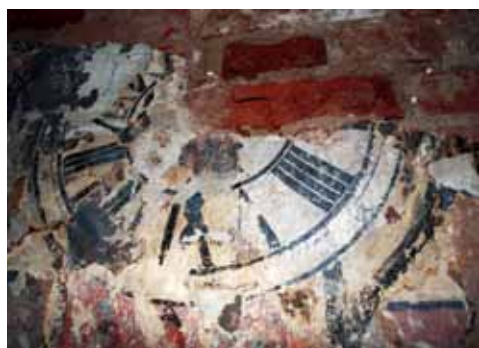
8. att. 18. gs. beigu dekoratīva gleznojuma fragments: Saule. 2011

ar saules disku kā smaidošu seju. Teorētiski var pieņemt, ka virs pretējās sienas pulksteņa, iespējams, ticis gleznots personificēts Mēness simbols. Kristīgajā simbolikā Saule un Mēness ir pazīstami simboli. Saule ir aktīvais, vīrišķais princips (gaisma, uguns, gars un debesis), bet Mēness — pasīvais, sievišķais princips (tumsa, ūdens, matērija, zeme)²⁴.
